TERMO ADITIVO E MODIFICATIVO Nº 15/2024

Contrato de Concessão Patrocinada SLT nº 008/2014

RELATÓRIO DE VISTORIA
PROCESSO CETESB Nº 108/17/IETR

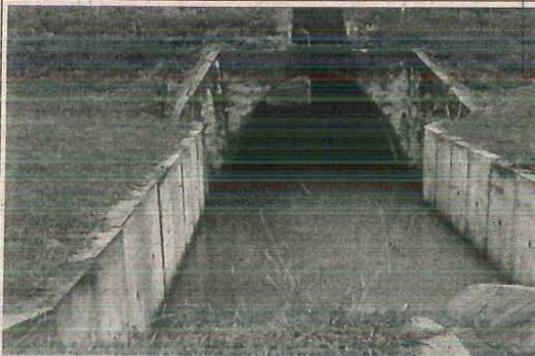
Foto 3.1. Adequar galeria no km 14+300 visando viabilizar seu funcionamento como passagem inferior de fauna. Esta galeria foi proposta como passagem de fauna no licenciamento. Todavia, observou-se em vistoria que a quantidade de água em seu interior pode impossibilitar sua utilização. Uma das soluções seria implantar passarela lateral para passagem de fauna. (km 14+300).

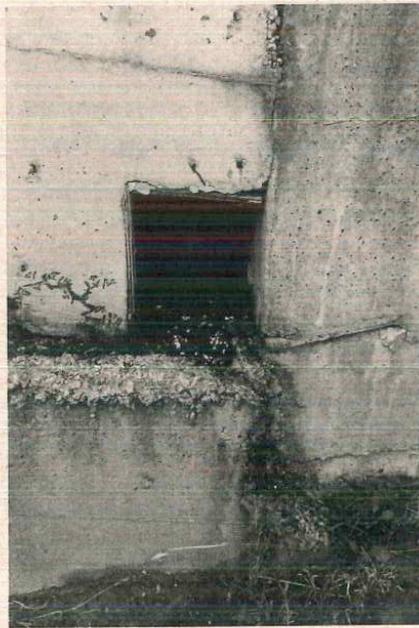
Detalhe da caixa, fechada do lado interno da pista.

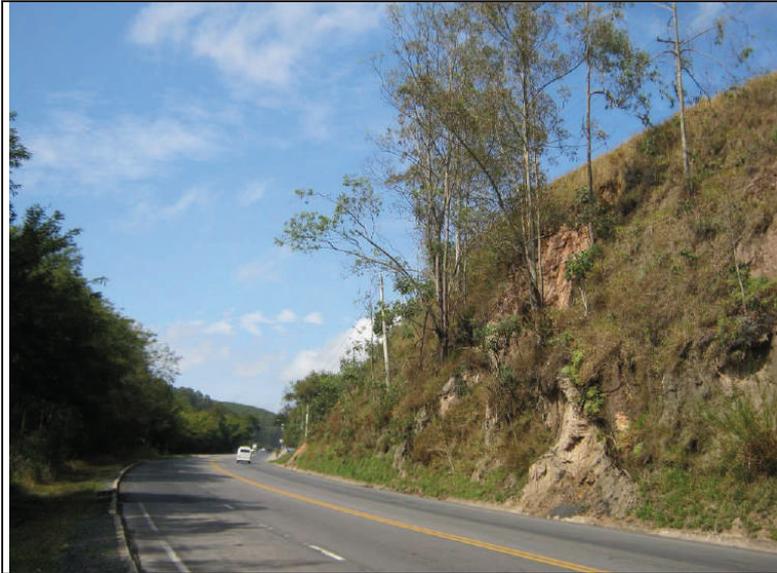
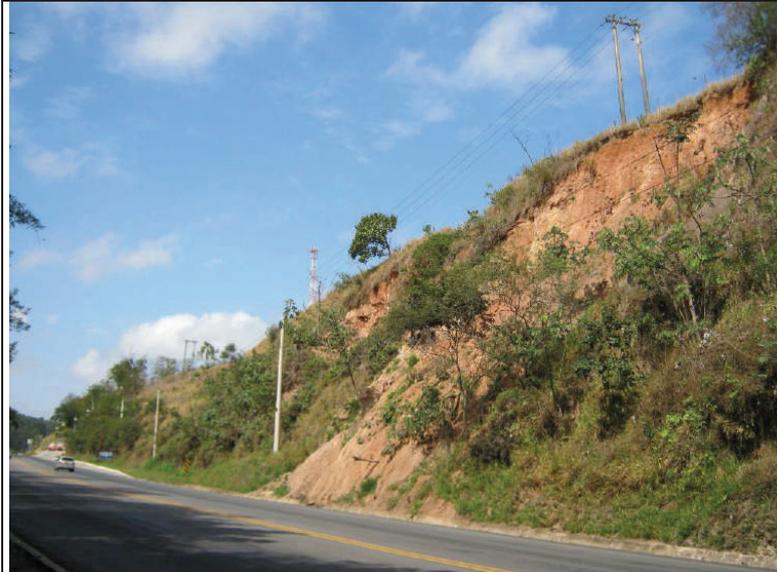
Descrição:
Talude de corte instável, apresentando processos erosivos devido a ausência de drenagem superficial e controle de parâmetros geométricos.

Impactos e processos de degradação ambiental:
Carreamento de material para a pista, o que pode comprometer o tráfego de usuários na Rodovia. Além disso, o sedimento acumulado está obstruindo o sistema de drenagem da rodovia e há risco de transporte de sedimentos para canais fluviais a jusante.

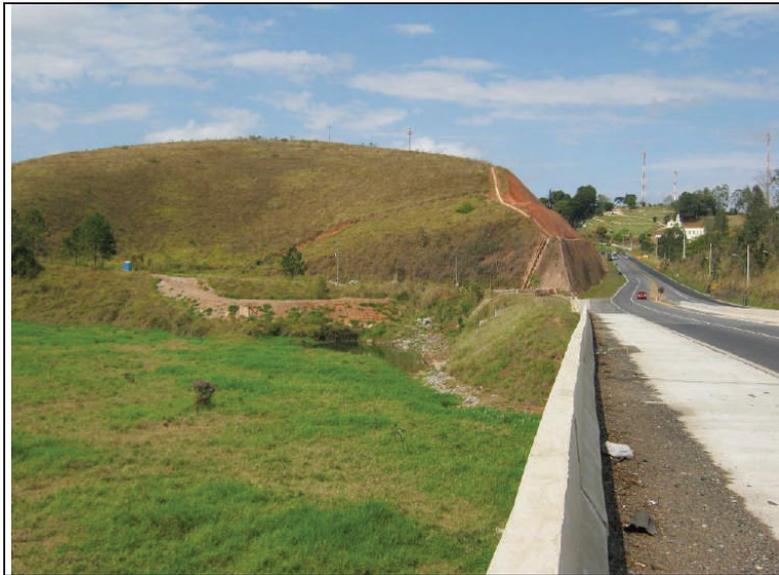
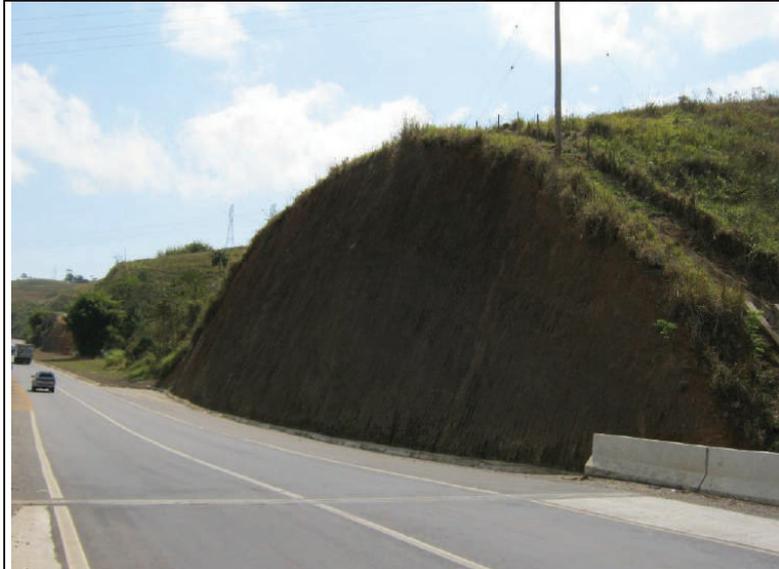
Descrição:
Tratam-se de taludes de corte que foram executados durante as obras de duplicação da ponte do Km 18+050 e que não apresentam forração vegetal.

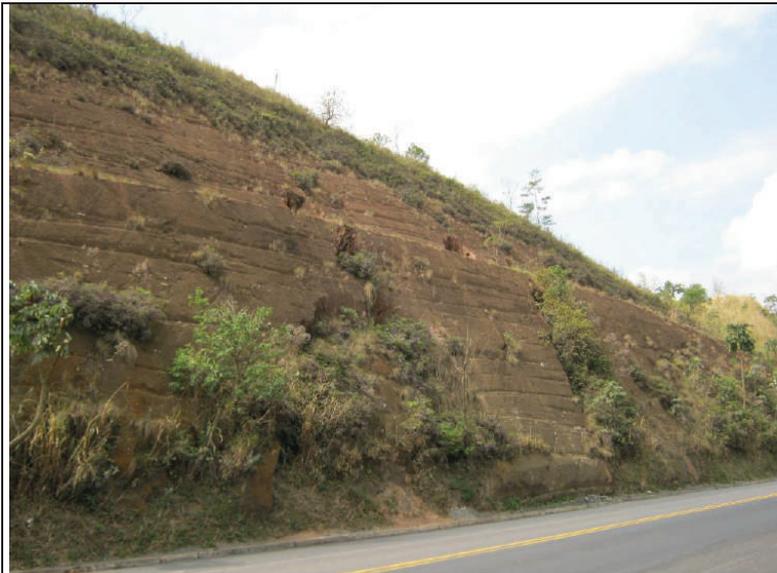
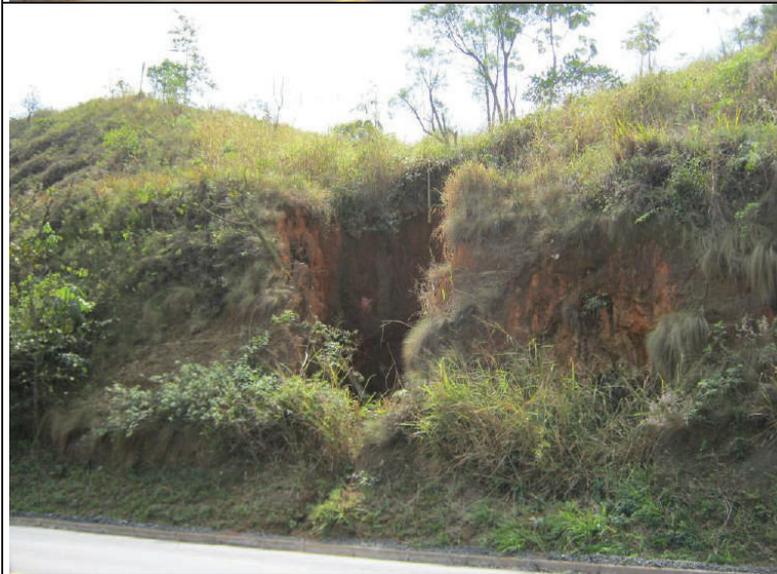
Descrição:
Talude de corte instável, apresentando processos erosivos devido a ausência de drenagem superficial e controle de parâmetros geométricos.

Impactos e processos de degradação ambiental:
Carreamento de material para a pista, o que pode comprometer o tráfego de usuários na Rodovia. Além disso, o sedimento acumulado pode obstruir o sistema de drenagem da rodovia e ser transportado para canais fluviais a jusante.

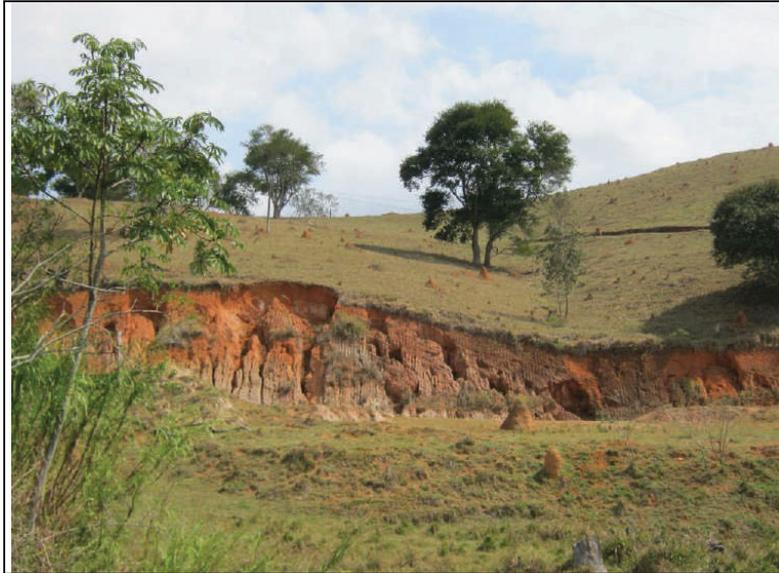
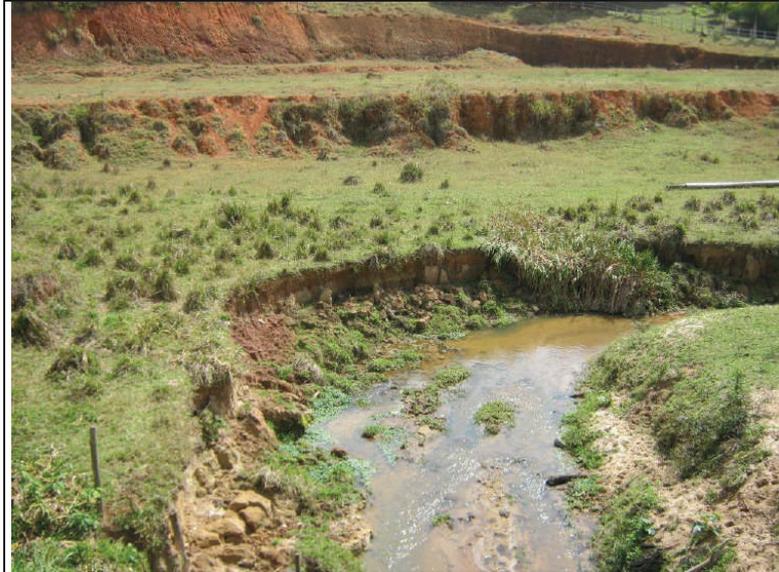
Talude de corte instável, apresentando processos erosivos devido a ausência de drenagem superficial.

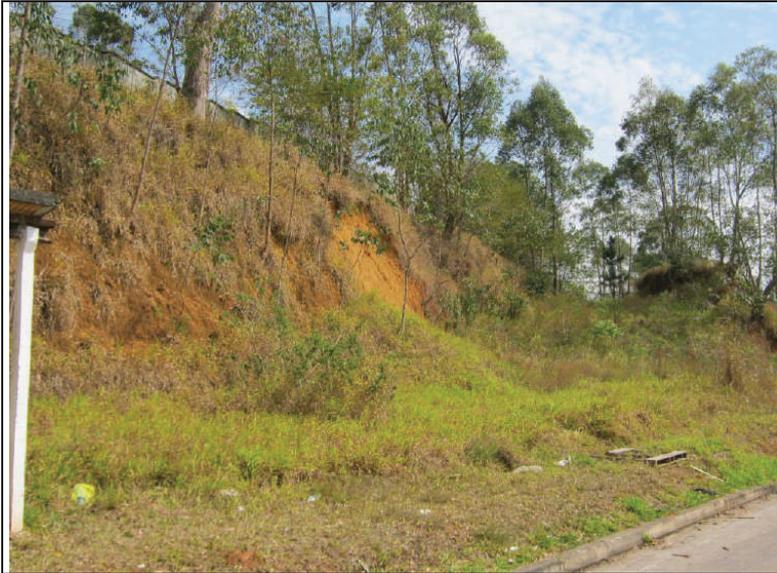
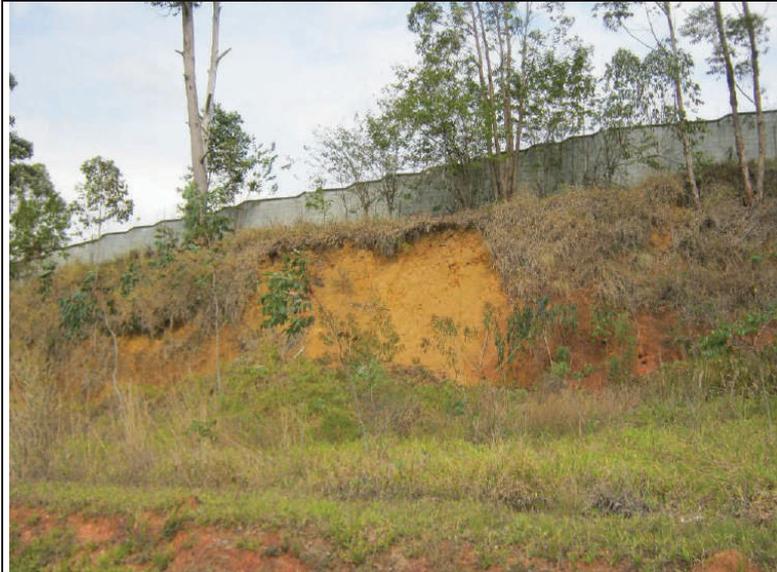
Descrição:
Talude de corte instável, próximo ao acesso para o município de Jambuí, apresentando processos erosivos devido a ausência de drenagem superficial e controle de parâmetros geométricos.

Impactos e processos de degradação ambiental:
Carreamento de material para pista e canais fluviais a jusante.

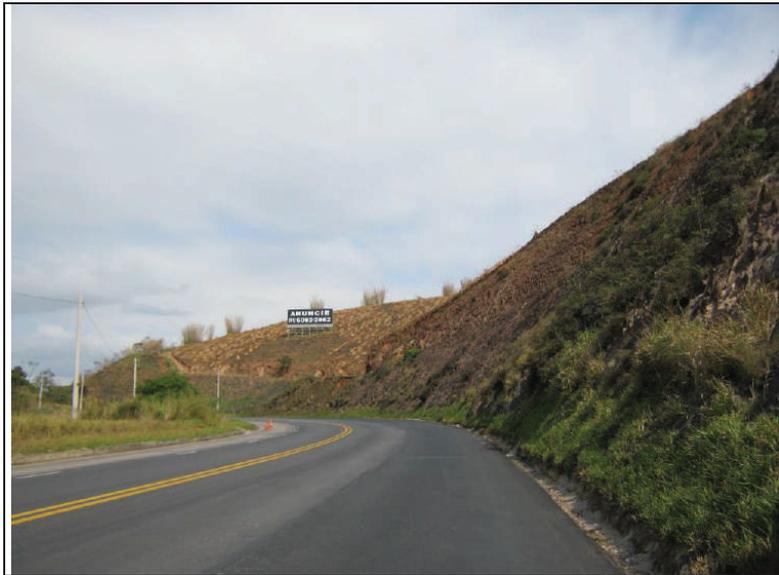
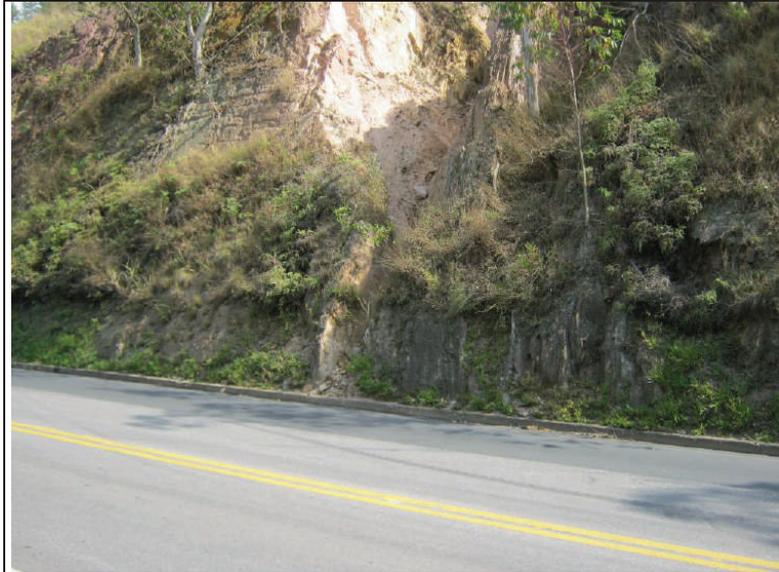
Descrição:
Talude de corte instável, apresentando processos erosivos devido a ausência de drenagem superficial e controle de parâmetros geométricos.

Impactos e processos de degradação ambiental:
Carreamento de material para pista, com risco de comprometimento do tráfego dos usuários da Rodovia. Além disso, há risco de transporte de sedimentos para canais fluviais a jusante.

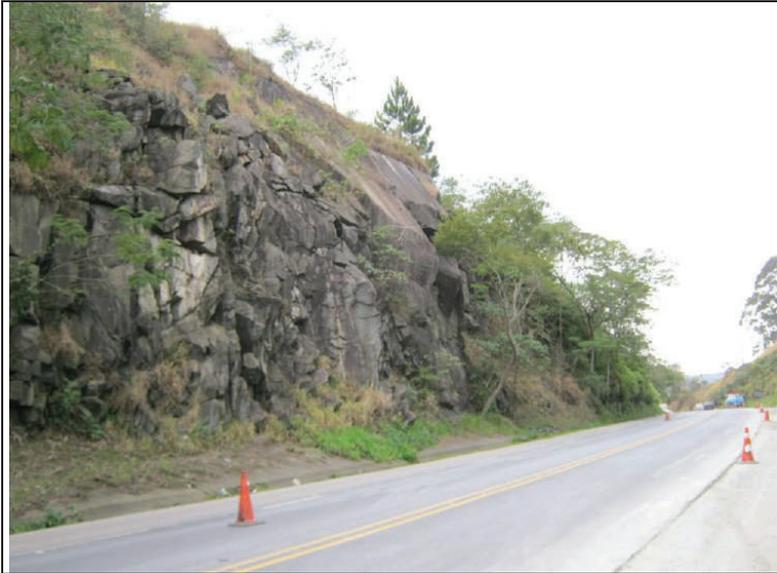
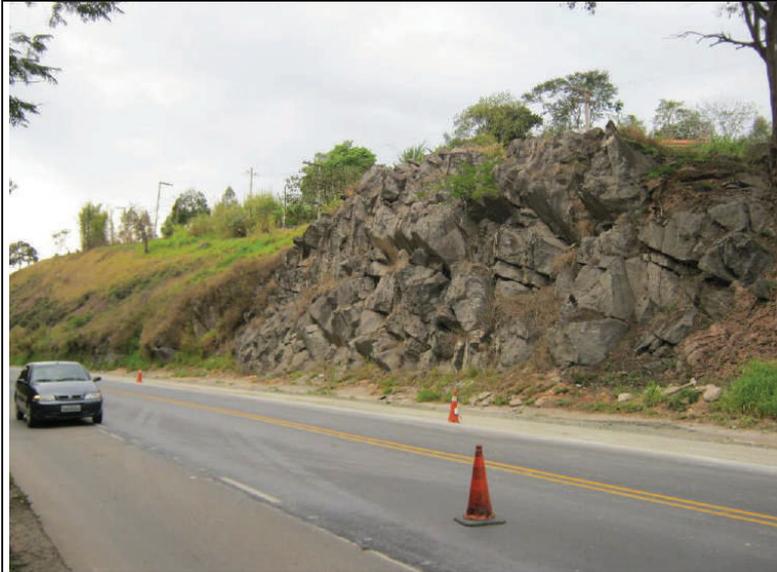
Descrição:
Talude de corte constituído que apresenta risco de desmonte de blocos de rocha do maciço.

Impactos e processos de degradação ambiental:
Deslizamento de blocos de rocha para pista, com risco de comprometimento do tráfego dos usuários da Rodovia.

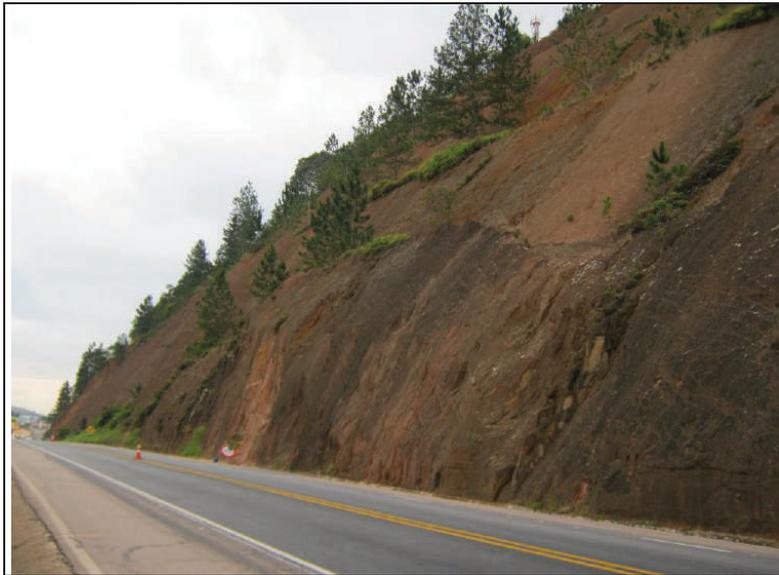
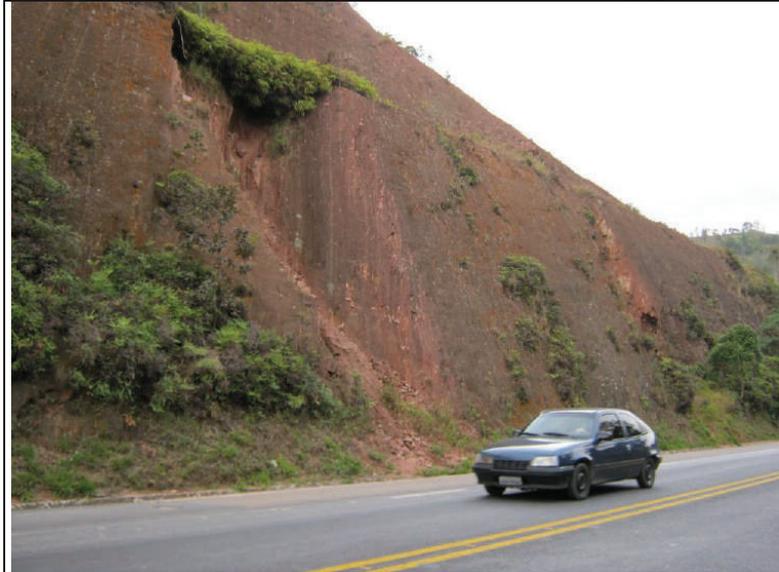
Talude de corte instável, apresentando processos erosivos devido a ausência de drenagem superficial e controle de parâmetros geométricos.

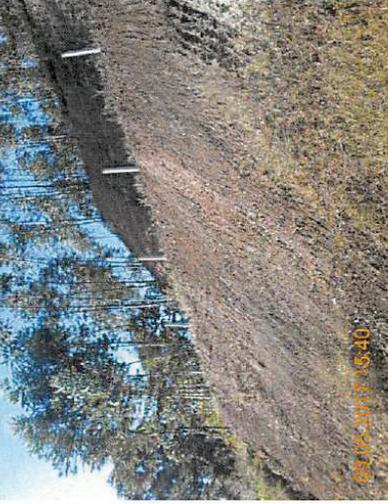
<p>Foto 11a. Vista do cercamento com tela alambrado de 30 cm de altura.</p>	
Foto 12.

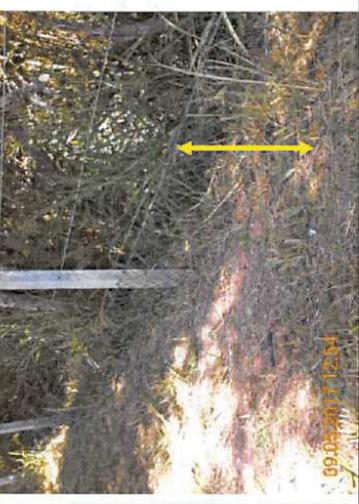
<p>Foto 27a. Detalhe da altura do cercamento (Pista Sul).</p>	
Emitente Gerência de QSMS		Área Meio Ambiente

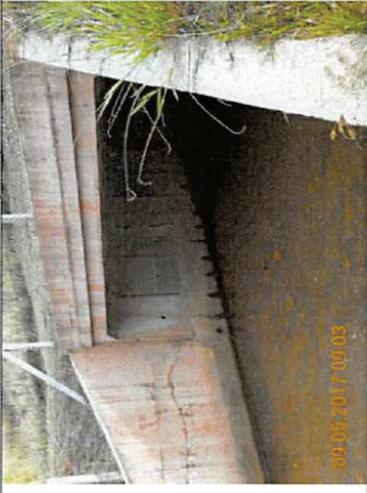
<p>Foto 02a. Detalhe da passagem úmida 1, sem adaptação para passagem seca (09/05/17).</p>

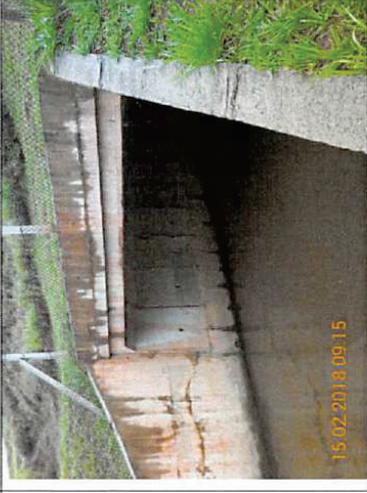
<p>Foto 02b. Não foi possível observar adaptação para passagem seca (15/02/18).</p>

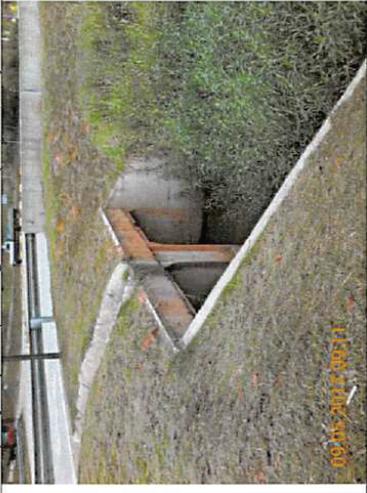
<p>Foto 03a. Vista da passagem úmida 2, sem cerca direcionadora - Pista Sul (09/05/2017).</p>

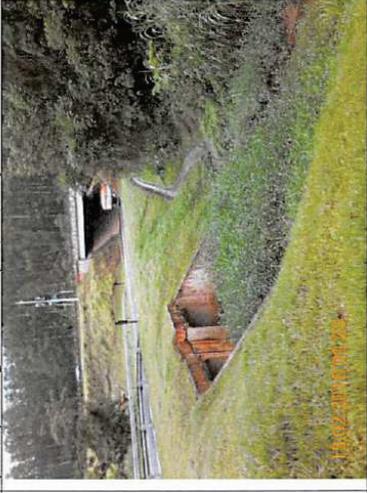
<p>Foto 03b. Vista da passagem úmida 2, sem cerca direcionadora - Pista Sul (15/02/2018).</p>

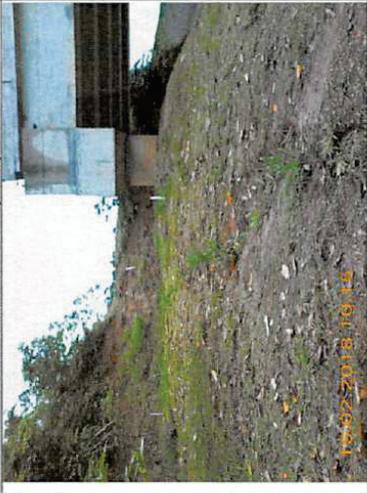
<p>Foto 05b. Presença de processos erosivos em ambos os lados da obra.</p>

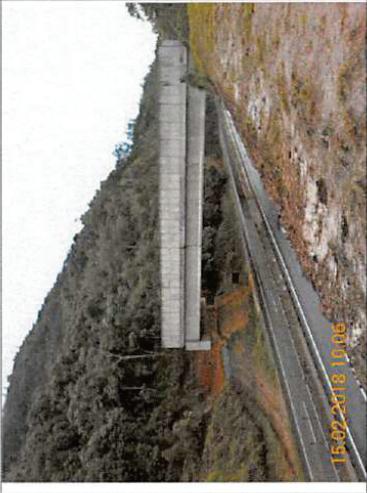
<p>Foto 06b. Obras paralisadas na passagem superior - Pista Sul.</p>

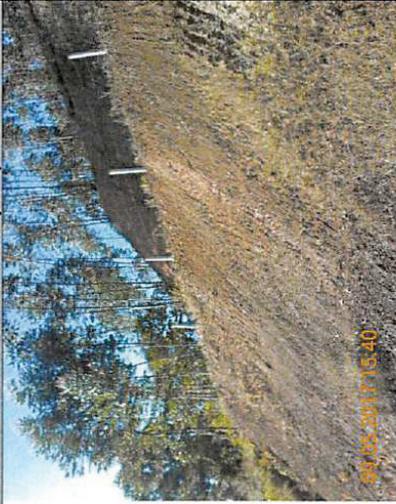
<p>Foto 11a. Vista do cercamento com tela alambrado de 30 cm de altura.</p>

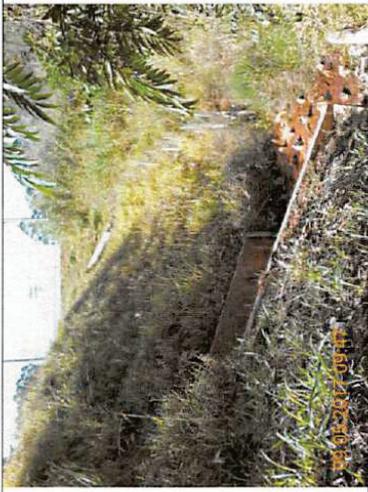
<p>Foto 14a. Detalhe da passagem (Pista Sul) com cercamento de 30 cm.</p>

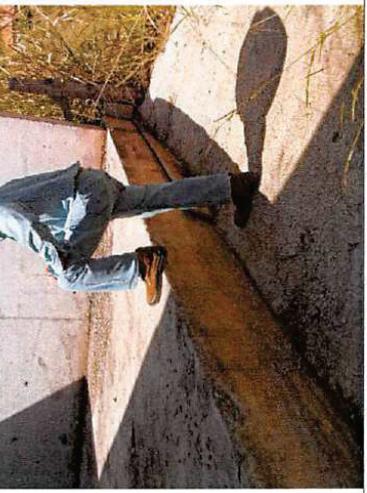
<p>Foto 23. Presença de degrau impossibilitando o acesso por animais de pequeno porte.</p>	<p>Foto 22a. Vista geral da passagem (Pista Sul).</p>

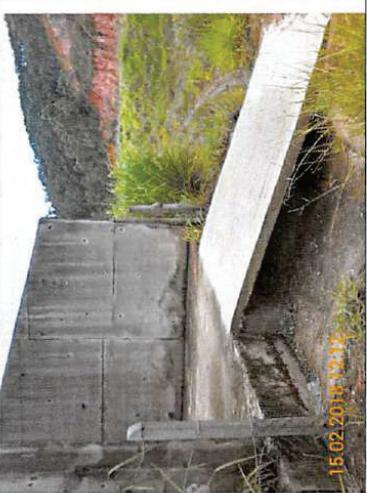
<p>Foto 23b. Detalhe da rampa facilitando o acesso de animais de pequeno porte.</p>

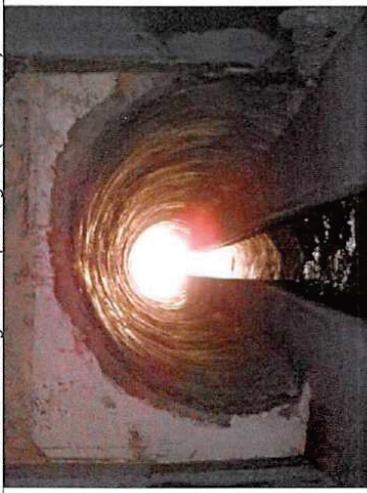
<p>Foto 27. Vista geral do interior da passagem onde houve transição do perfil celular para tubular.</p>	<p>Galeria demolida</p>
