ESPECIFICAÇÕES DAS OBRAS E SERVIÇOS DO PLANALTO - FASE I.

SP-099 – OBRAS DO PLANALTO

Projeto e Execução dos Passivos das Obras do Planalto constantes no
TAM03– Fase 01.

Memorial Descritivo das Obras

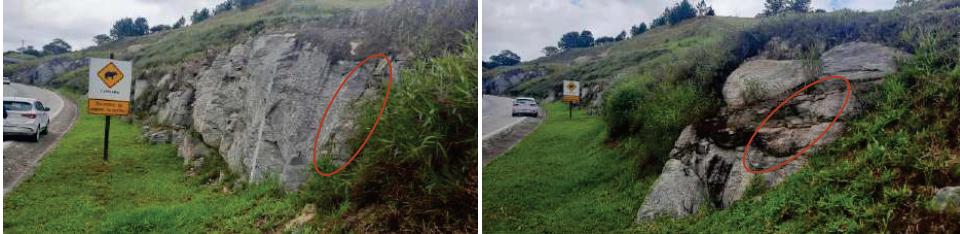
Nas fotos abaixo, emitidas em 11/02/22, verifica-se a situação de afloramentos muito fraturados gerando instabilidades no talude.

Figura 9: Talude 01 - Afloramento de Rocha fraturado.

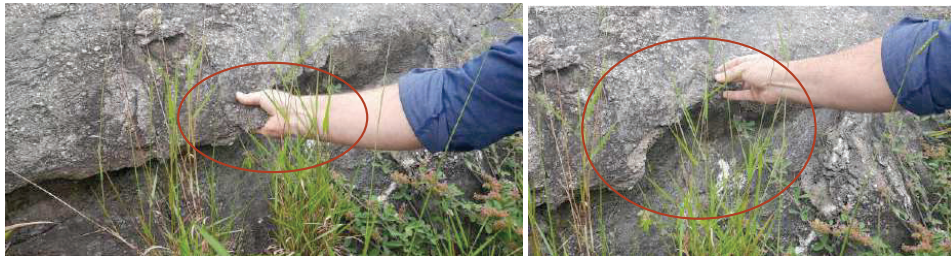
Figura 10: Talude 01 - Afloramento muito frágil.

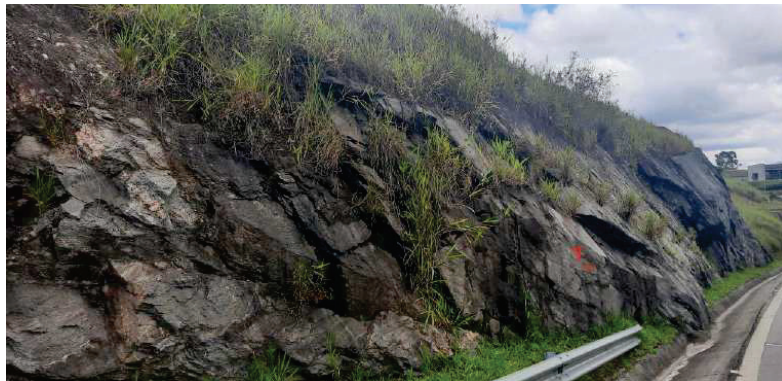
Figura 11: Talude 01 - Afloramento Rochoso.

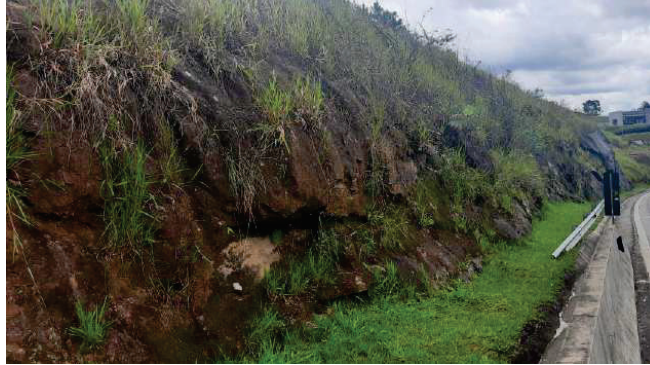
Figura 12: Talude 01 - Solo residual.

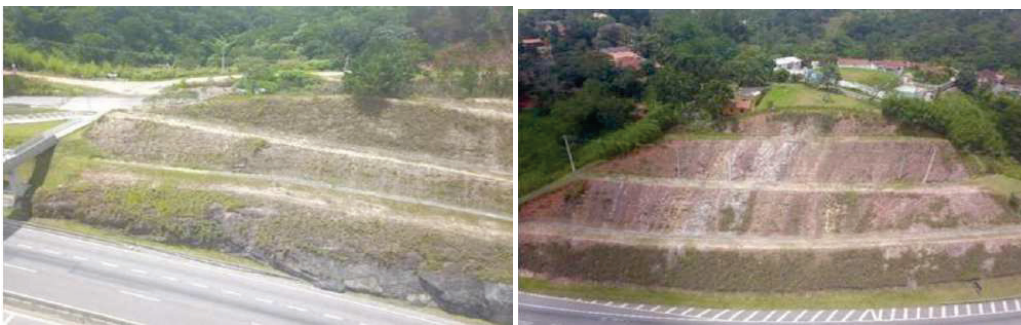
Quanto a recomposição da vegetação no talude, será utilizada a solução de biomanta + hidrossemeadura, técnica utilizada com sucesso em taludes que não deram “pega”, similar ao caso em análise. No relatório SPX-00099-064.082-028 da empresa Geotec tem-se todo o estudo para utilização desta técnica no talude em questão.

Figura 16: Talude 01 - Necessidade de recomposição vegetal.

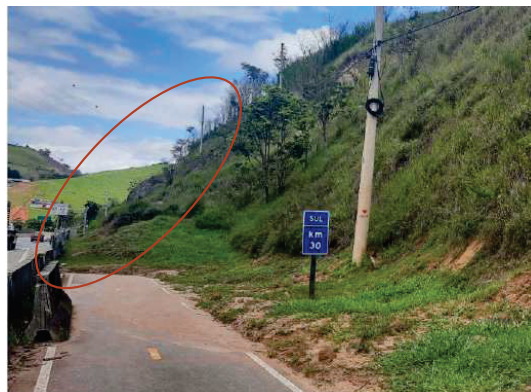
O Talude 04 – Km 30 - Sul, foi vistoriado e apresentou ruptura do solo que chegou a obstruir a ciclovia existente no local, além de outras instabilidades conforme fotos abaixo.

Figura 18: Talude 04: Obstrução da ciclovia devido a escorregamento.

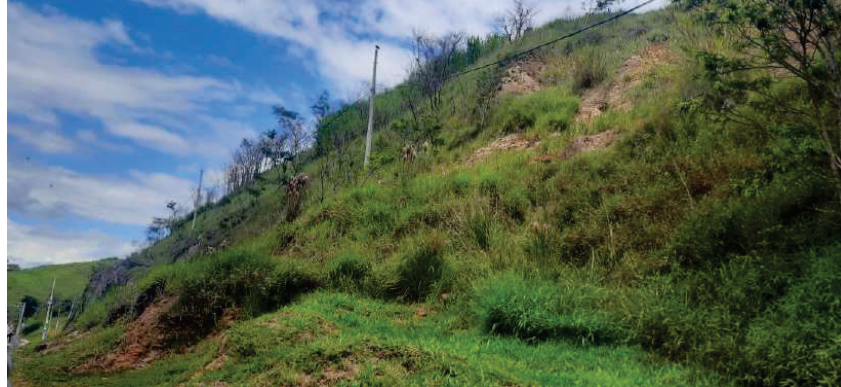
Figura 19: Talude 04 - Obstrução da ciclovia – visão frontal.

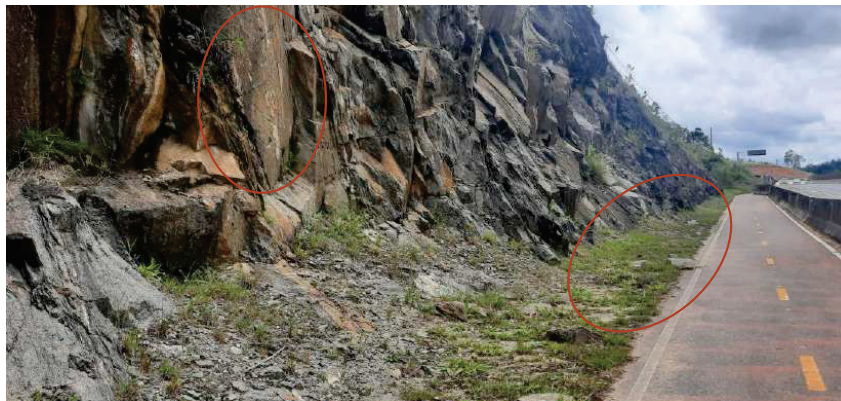
Figura 20: Talude 04 - Afloramento rochoso com fraturas e quedas de material.

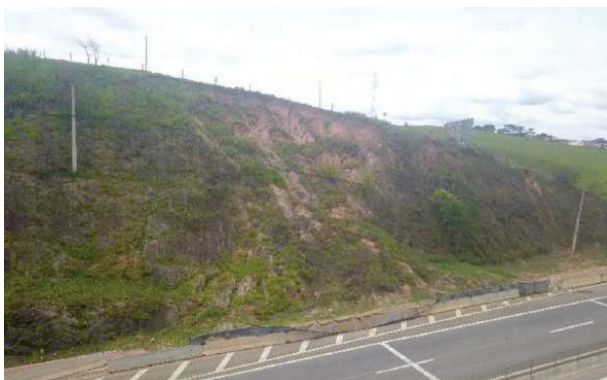
Durante a inspeção verificou-se além de seções já rompidas por escorregamento, sinais de processos erosivos que devem ter um tratamento de retaludamento e revegetação.

Figura 31: Talude 04 - Talude rompido por escorregamento.

No caso após o retaludamento deve-se adotar a composição biomanta com um coquetel de hidrossemeadura para possibilitar a revegetação do talude rompido e nas regiões com processos erosivos avançados.

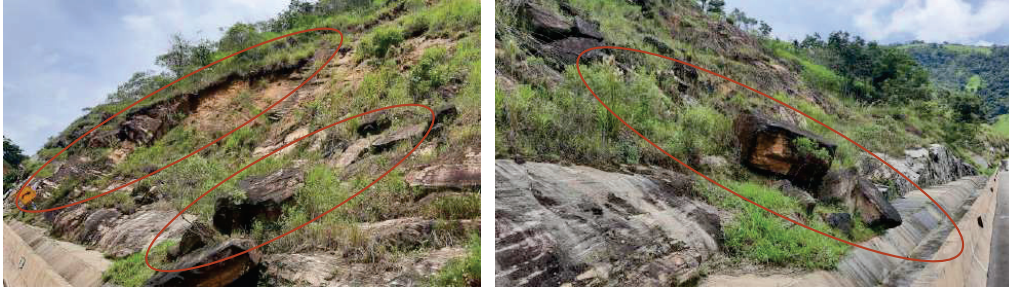
Figura 35: Talude 11 - Local de rompimento solo/rocha e blocos soltos.

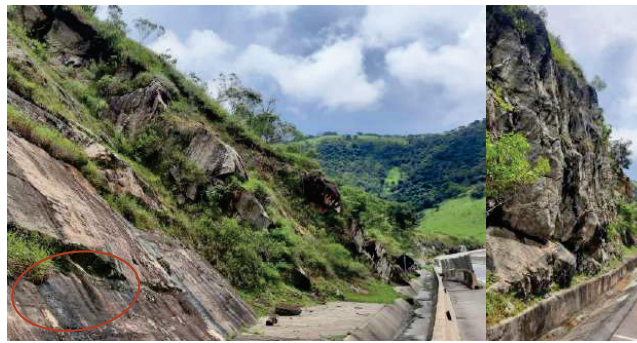
Figura 36: Talude 11 - Deslocamento de blocos e paredão fraturado.

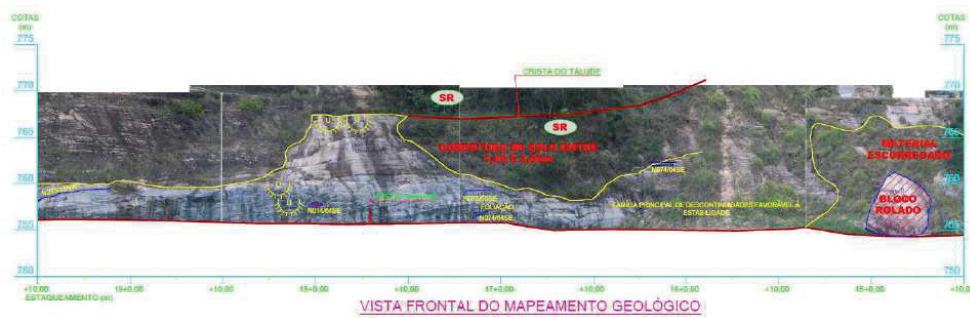
O Mapeamento geológico do talude 11 segue abaixo.

Figura 37: Talude 11 - Mapeamento Geológico.

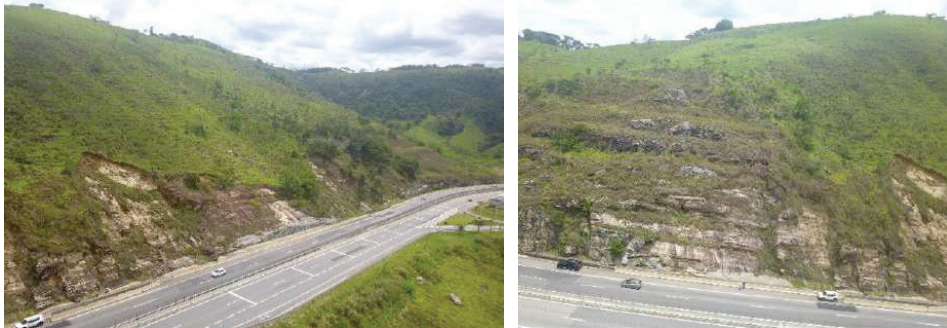
De acordo com a vistoria de campo, pôde-se constatar que se trata de um talude de corte composto por solo de alteração, ou horizonte C, tipo de solo cujas características lhe conferem uma baixa fertilidade pelo fato de os processos pedogenéticos não terem atuado intensamente, resguardando assim, as propriedades da rocha matriz. Há também a presença de rocha sã e fraturada, na porção frontal do talude, onde a rocha está exposta. Nesses locais não há a possibilidade de proposição de medidas de proteção superficial. No topo e nas laterais, onde não há afloramento rochoso, o talude encontra-se vegetado. A ausência de cobertura vegetal ocorre somente na área entre a primeira e terceira berma, que chega a aproximadamente 3.020,10 m², comprometendo sua estabilidade e sujeito a processos erosivos.

Figura 45: Talude 11- Vista frontal rochosa com vegetação ao redor.

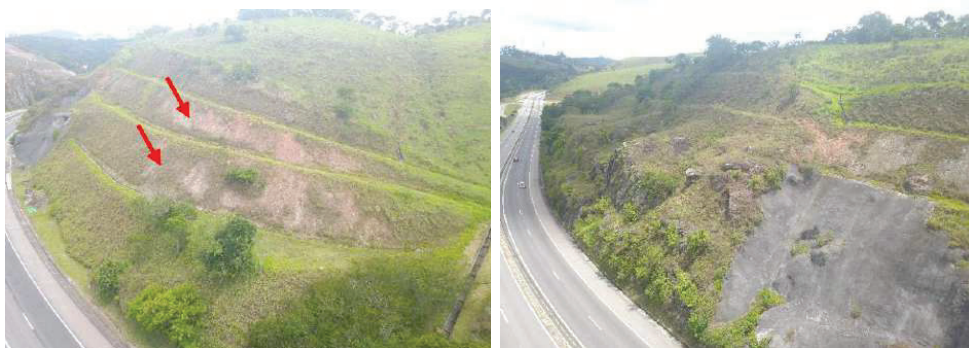
Figura 46: Talude 11 - Local necessário revegetação e parede em concreto projetado.

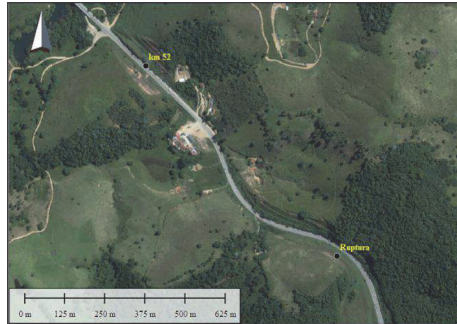
A localização do Talude 13 Km 52+400 ao Km 53+000 Sul está representado na figura abaixo:

Figura 48: Talude 13- Localização do Talude 13 - km 52 mostrando o local de ruptura.

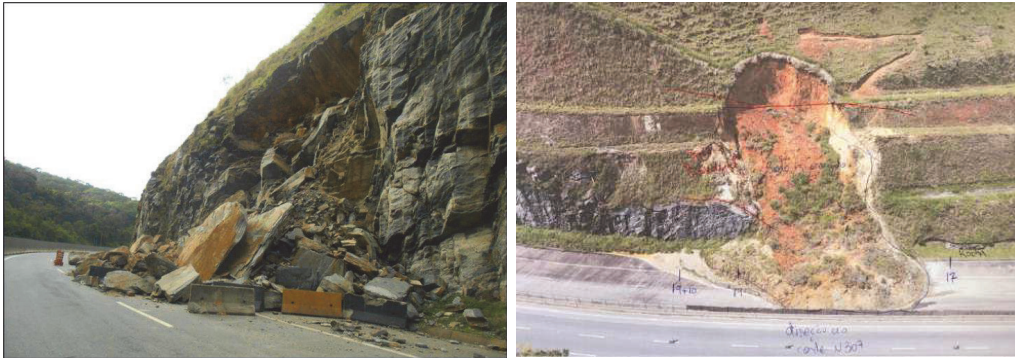
Figura 49: Talude 13- Rupturas na parede rochosa e do solo entre as estacas 17+00 e 19+10.

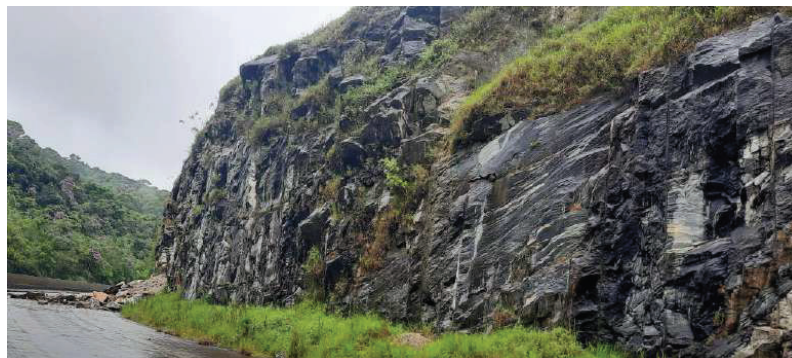
Figura 50: Talude 13- Visão Lateral do trecho rochoso.

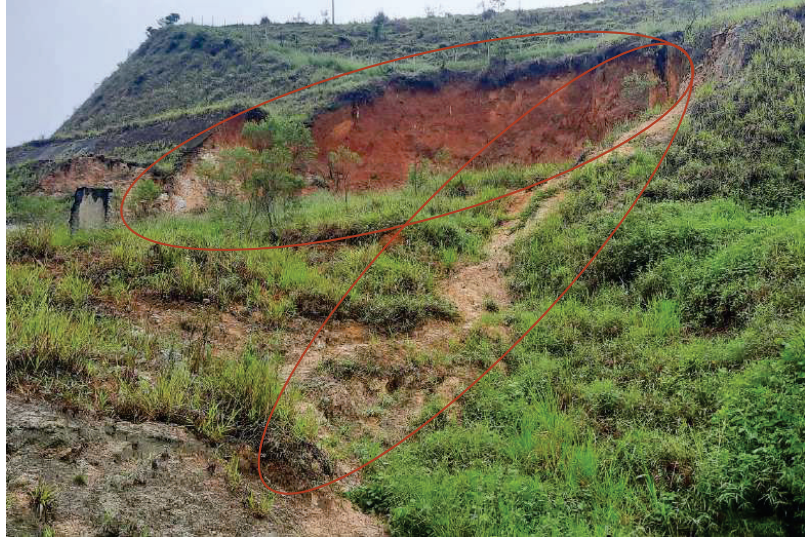
Figura 51: Talude 13 - Rompimento em Solo.

No projeto geotécnico proposto, o talude foi segmentado em 04 trechos distintos, a saber: Trecho 1 (Est. 6+5,00 a 7+10,00); Trecho 2 (Est. 17+0,00 a 19+10,00); Trecho 3 (Est. 22+0,00 a 26+10,00); e Trecho 4 (Est. 38+0,00 a 42+10,00). Para os taludes 1, 3 e 4 (figura 51), as soluções propostas para tratamento dos taludes incluem apenas sistemas de contenção, como concreto projetado, tela metálica e chumbadores, não sendo previstas medidas de proteção vegetal para esses trechos. Já para o Trecho 2, de acordo com o projeto geotécnico, está previsto o retaludamento (inclinação variável) até o greide da rodovia e a implantação de uma linha de DHP's (Drenos Horizontais Profundos). Já as medidas de proteção vegetal serão realizadas nos trechos 1, 4, 5 e nas porções de transição do talude.

Após a análise do talude 13 descrito anteriormente, como melhor forma de restabelecimento da cobertura vegetal, recomenda-se a utilização da hidrossemeadura em conjunto com as biomantas para os taludes 1, 4, 5 (figura 51) e nas porções de transição do talude no Trecho 2. O coquetel de sementes da hidrossemeadura será o responsável pela recomposição vegetal e as biomantas serão responsáveis pelo favorecimento desse restabelecimento, garantindo uma proteção imediata do talude por um tempo suficiente para que a vegetação se desenvolva, evitar o carreamento das sementes pela ação das chuvas e com o posterior desenvolvimento da vegetação, por ter um caráter biodegradável, passa a servir como adubo.

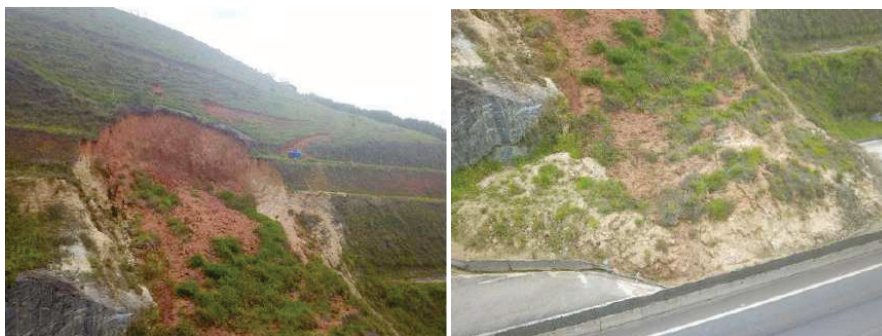
Área prevista para retaludamento:

Figura 66: Talude 13- Trecho 2 rompido.

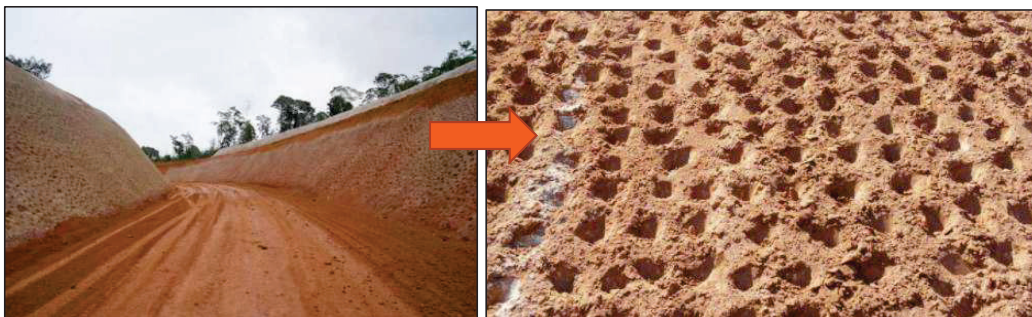
Figura 67: Taludes Ambientais - Exemplo de hidrossemeadura realizada em talude.

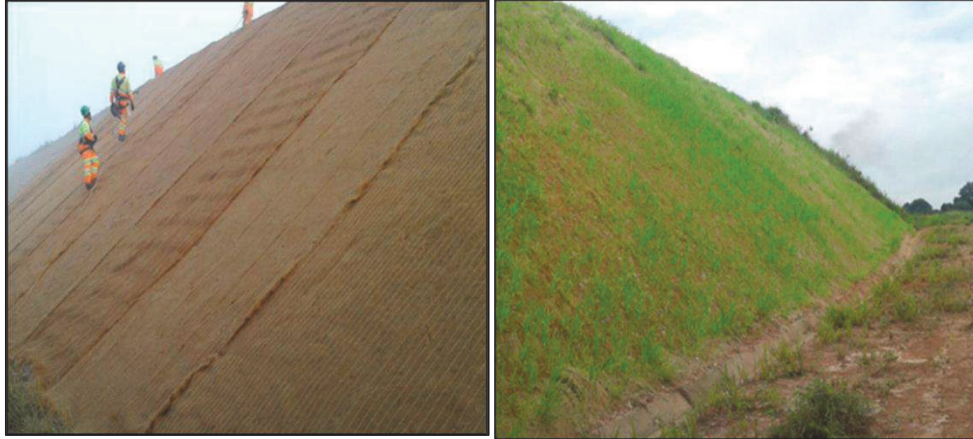
Figura 68: Taludes Ambientais - Exemplo de aplicação de biomanta e recuperação.

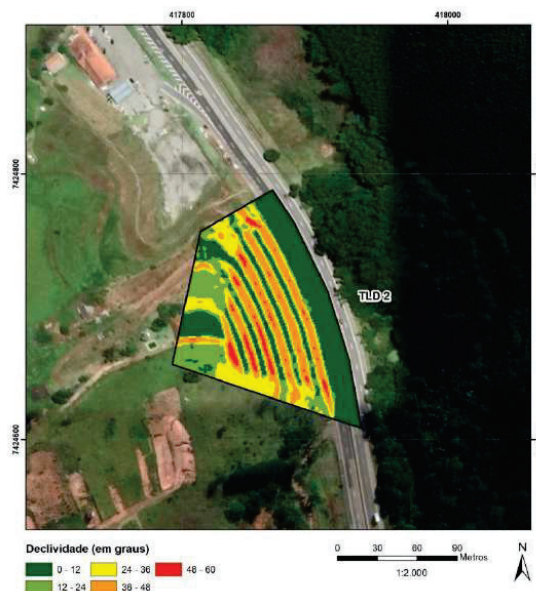
Figura 70: Talude 02 - Mapa de Declividades.

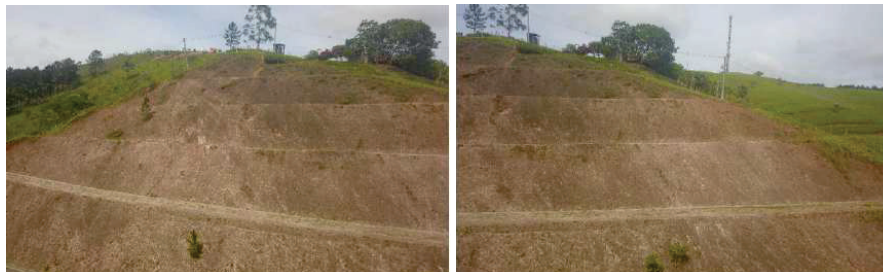
Figura 71: Talude 02 - Vista frontal norte e sul.

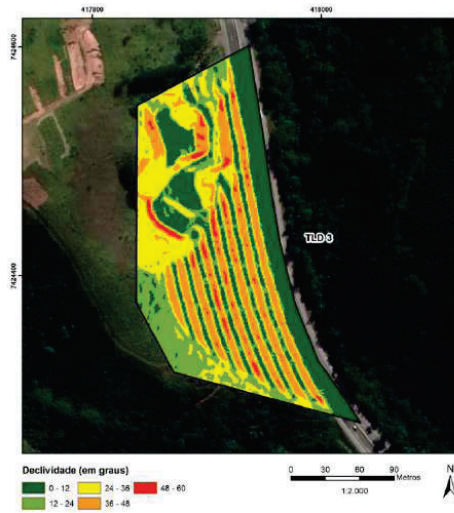
Figura 72: Talude 03 - Mapa de Declividades.

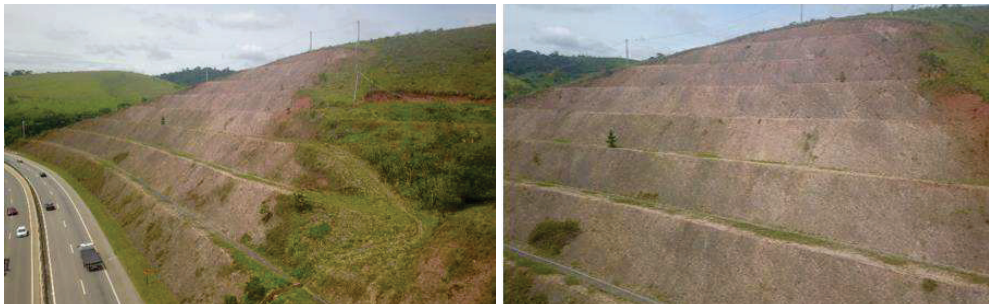
Figura 73: Talude 03 - Falta de vegetação.

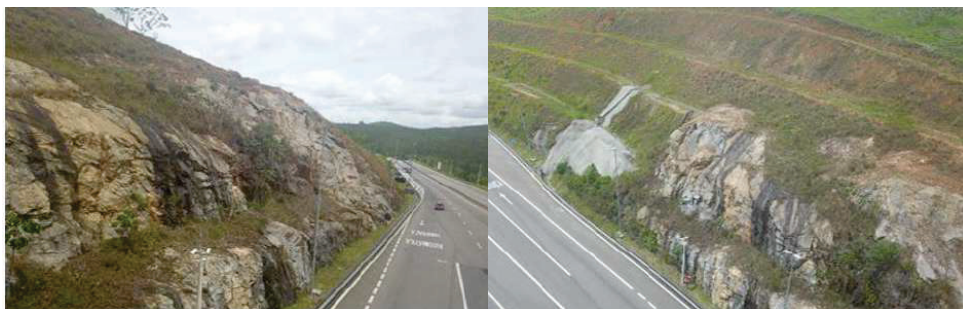
Figura 75: Talude 10 - Afloramento rochoso, concreto projetado e vegetação.

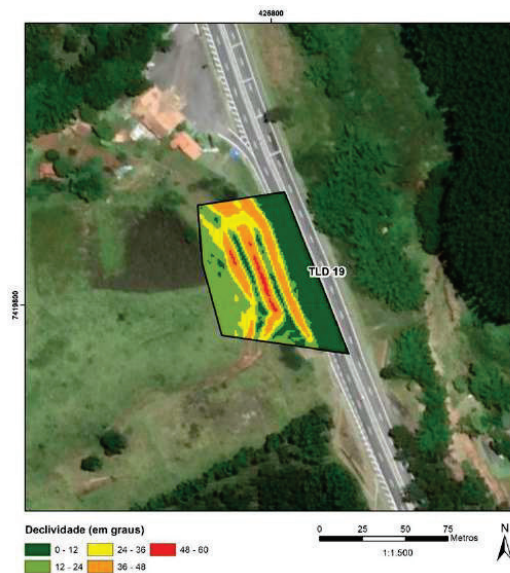
Figura 76: Talude 19 - Mapa de Declividades.

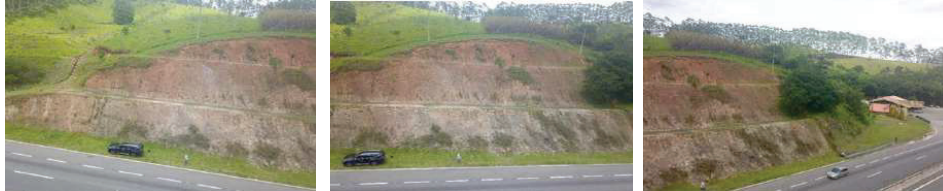
Figura 77: Talude 19 - Situação atual da vegetação.

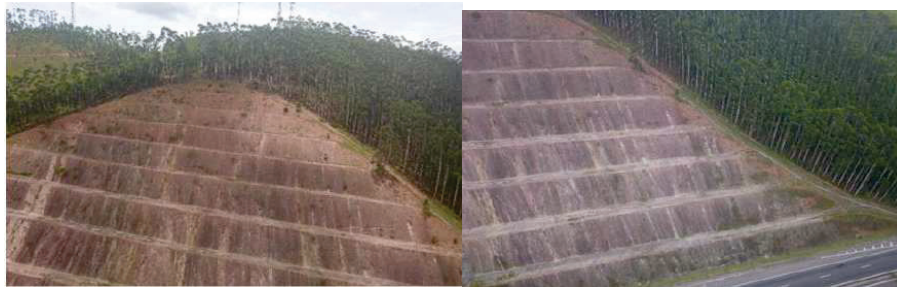
Figura 79: Talude 21 - Vista frontal e lateral.

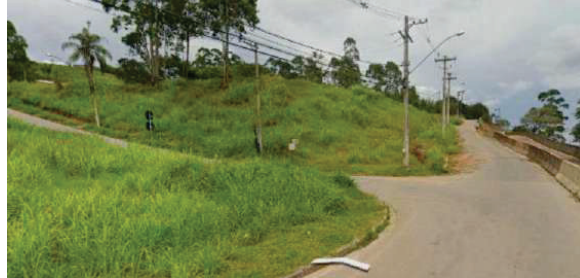
Figura 95: Acesso 28 - Situação Atual.

A seção transversal proposta está, em média, com 7,00 m de largura, prevendo a implantação de guia e sarjeta (7,00 m de guia a guia), enquadrada sem restrições na Classe IV-B da NT-DE-F00/001 – Instrução de Projeto Geométrico do DER/SP.

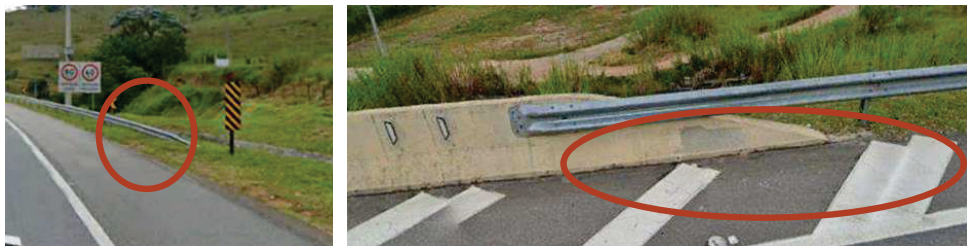
Conforme descrito no TAM 03 foi verificado a necessidade de adequação de todos os dispositivos de segurança viária do trecho do planalto, alguns detalhes das adequações necessárias estão na figura abaixo:

Figura 99: Falta de Atenuador de Impacto e Adequação de transição e implantação de tripla onda.

Exemplos de Adequações a serem realizadas ao longo da rodovia no trecho em referência.

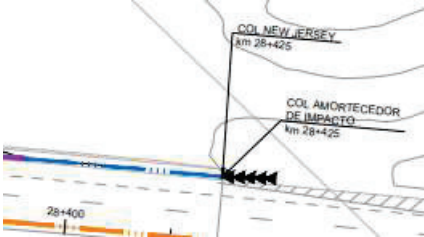
| - Conjunto Amortecedor a ser instalado. | |
| - Defesa Metálica Tripla a ser instalada. | |

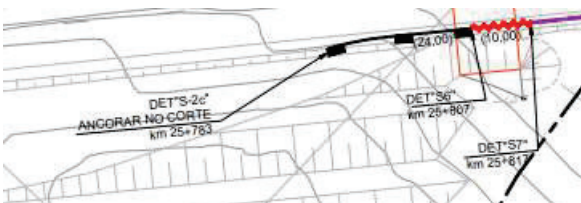
| - Terminal a Ancorar no Corte e Defesa Tripla. | |

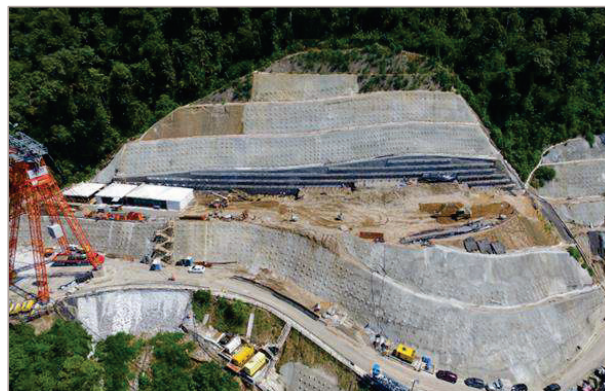
Figura 116 - Cortina atirantada.

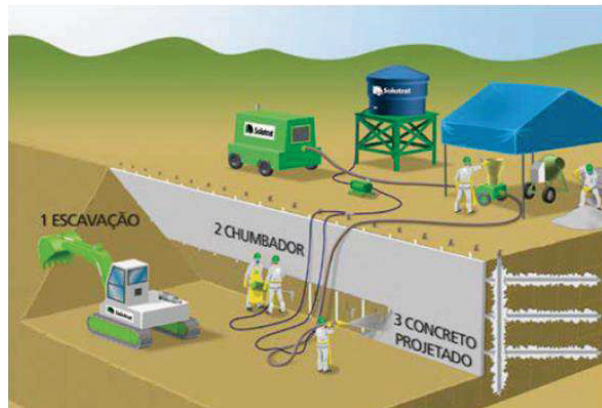
Figura 117 - Estabilidade geral do maciço

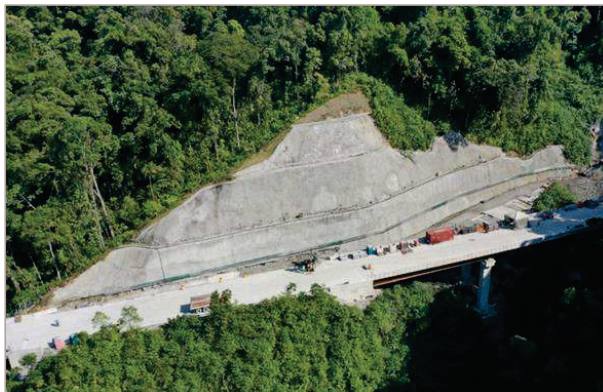
O concreto usual para solo grampeado é o de via seca (preparo a seco, com adição de água junto ao bico de projeção). Faz parte da etapa de projeção de concreto, a instalação de telas eletrossoldadas, que tem a função de combater as tensões de tração que o paramento sofrerá. As telas têm sua instalação em uma ou duas camadas, conforme especificado em projeto.

Figura 119 - Contenção tipo solo grampeado.
